Müşteri	Halcor Boru Tesisi
Adres	57. km Atina Lamia National Highway, 32011 Oinofyta
Başvuran(lar)	G Hinopoulos
Proje numarası	7317
Talep tarihi	02/07/15
Bitim tarihi	06/08/15

Ref: UV-Eskimeye Dayanıklı Beş Plastik Tahliye Borularının Karşılaştırmalı Analizi

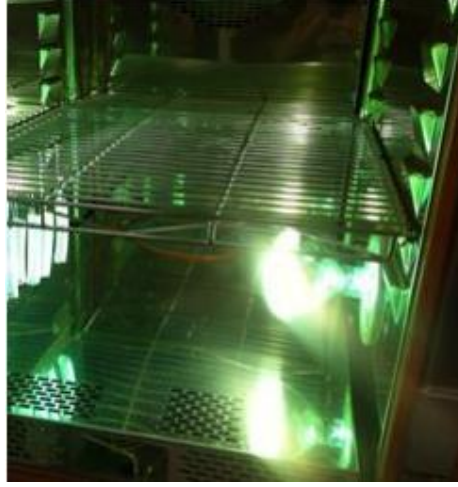
Şekil 2. UV aşınma testi esnasında iklimsel test odasında örneklerin ayarı

UV aşınma iklimsel Vötsch VC 4034 test odasında 14 gün uygulandı (**Şekil 2**); maruziyet koşulları; %100 UV ışığı, nemsiz-yoğunlaşma koruma AÇIK, 45°C'da ilk 9 gün ve izleyen 5 gün 50°C ısı arttırılmıştır. ULTRA-VITALU® E27/ES, 300W OSRAM Lambası kullanıldı. **Ölçüm amaçlı seçilen türler**, 7 gün ve 14 gün aşınma süresinde, test öncesi toplandı (0 gün). 0,7 ve 14 Gün aşınma süresinde örneklerin **görünümlerini kayıt etme amaçlı fotoğrafları** çekildi.

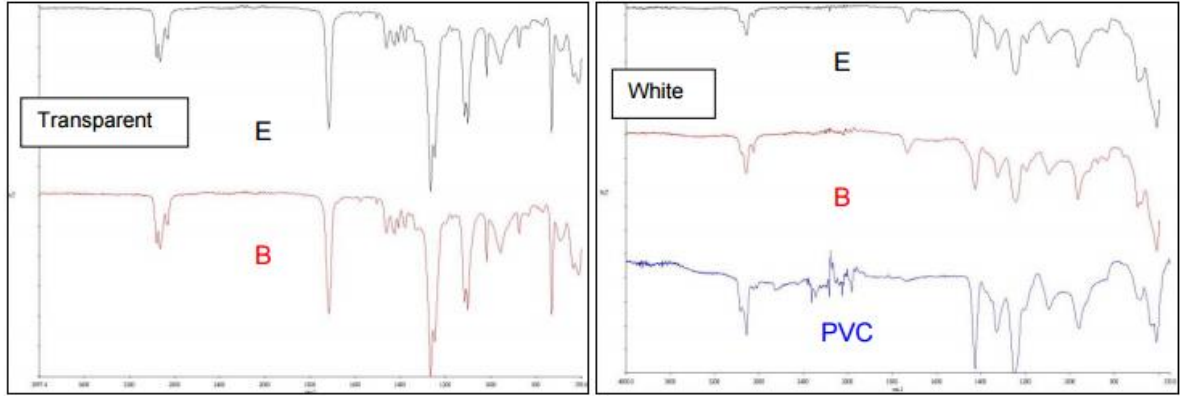
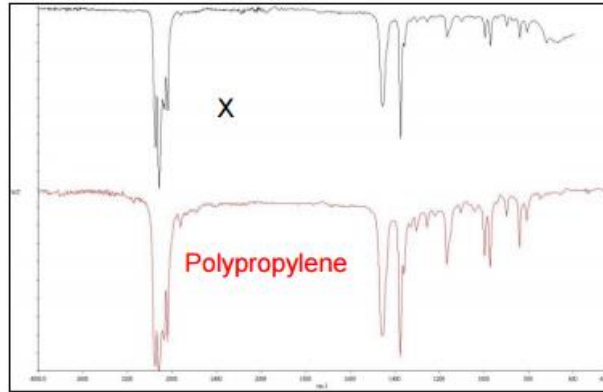
Şekil 4 (Devamı)

Şekil 4: boru örneklerinin FTIR örnekleri

Tablo 1 örnek ve polimerlerin FTIR analizine göre, tanımlamalarını belirtmektedir. Ayrıca, FTIR spektrası **Şekil 4'de** belirtilmiştir. Böylece, **üç (3) boru örneği grubu mevcuttur:**

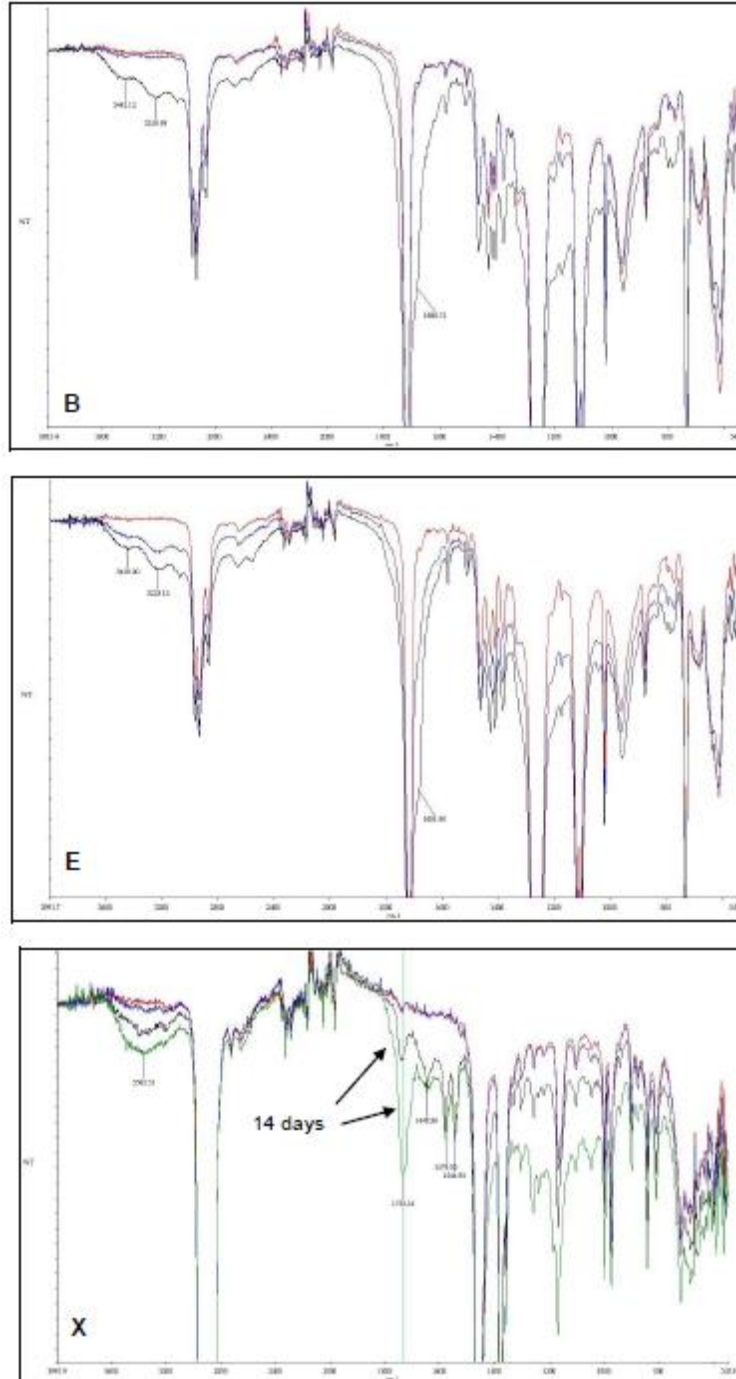
Şekil 7 Devamı

Her iki numune D ve LS karbonil grup en yüksek değerinde (1740 cm⁻¹) 1650 cm⁻¹'de foto-oksidasyon ürünü POO²'ya dayalı olarak ve 3200 ve 3400 cm⁻¹ değerlerinde hidroksi grup zirve değerine POOH'a bağlı olarak ulaştılar. Ayrıca, bu değişimlerin yapıları, b* değeri ile uyumludur, boru D'nin 7 gün FTIR spektrasında, boru LS ise 14 günlük spektrada foto-oksidasyon ürünü açığa çıkarttıklarını ispat etmektedir.

Aynı zamanda, ilgili b^* değerleri ile uyum içinde, boru E 7 günlük FTIR spektrumunda ve B 14 gün spektrumunda **boru B ve E'nin FTIR spektralleri POO* ve POOH** (1680 ve $3200-3400$ cm^{-1} sıralı olarak) varlığını ispat etmektedirler.

Boru X FTIR analizleri, test sonrası bu boruların foto oksidasyon ürün yarattıklarını ispat etmektedir, 1650 , 1730 , 3360 cm^{-1} en yüksek değerlerini inceleyin. Ayrıca, 1580 ve 1540 cm^{-1} FTIR en yüksek değerleri katkı bileşenlerinin boru yüzeyine kaydığını açığa çıkartmaktadır.

Şekil 7: UV aşınma sonrası 0 (kırmızı) 7 (mavi) 14 (siyah) gün sonrasında boruların FTIR spektralleri

Şekil 7 testin 0,7 ve 14 gün sonrasında boru örneklerindeki türlerden alınan FTIR tayfını belirtir. Polimer (PH) foto-oksidasyon tepkimeleri radikallerin oluşmasını sağlar (P*)[1]. Bu tepkimeler, sistematik olarak aşağıdaki gibi açıklanabilmektedir:
